Ravne (Borovec pri Kočevski Reki) Kapela Žalostne Matere božje (razvaline) Župnija Borovec (Kočevska Reka)

Eben (Morobitz bei Rieg) Kapelle Schmerzhafte Mutter Gottes (Ruine) Pfarre Morobitz (Rieg)

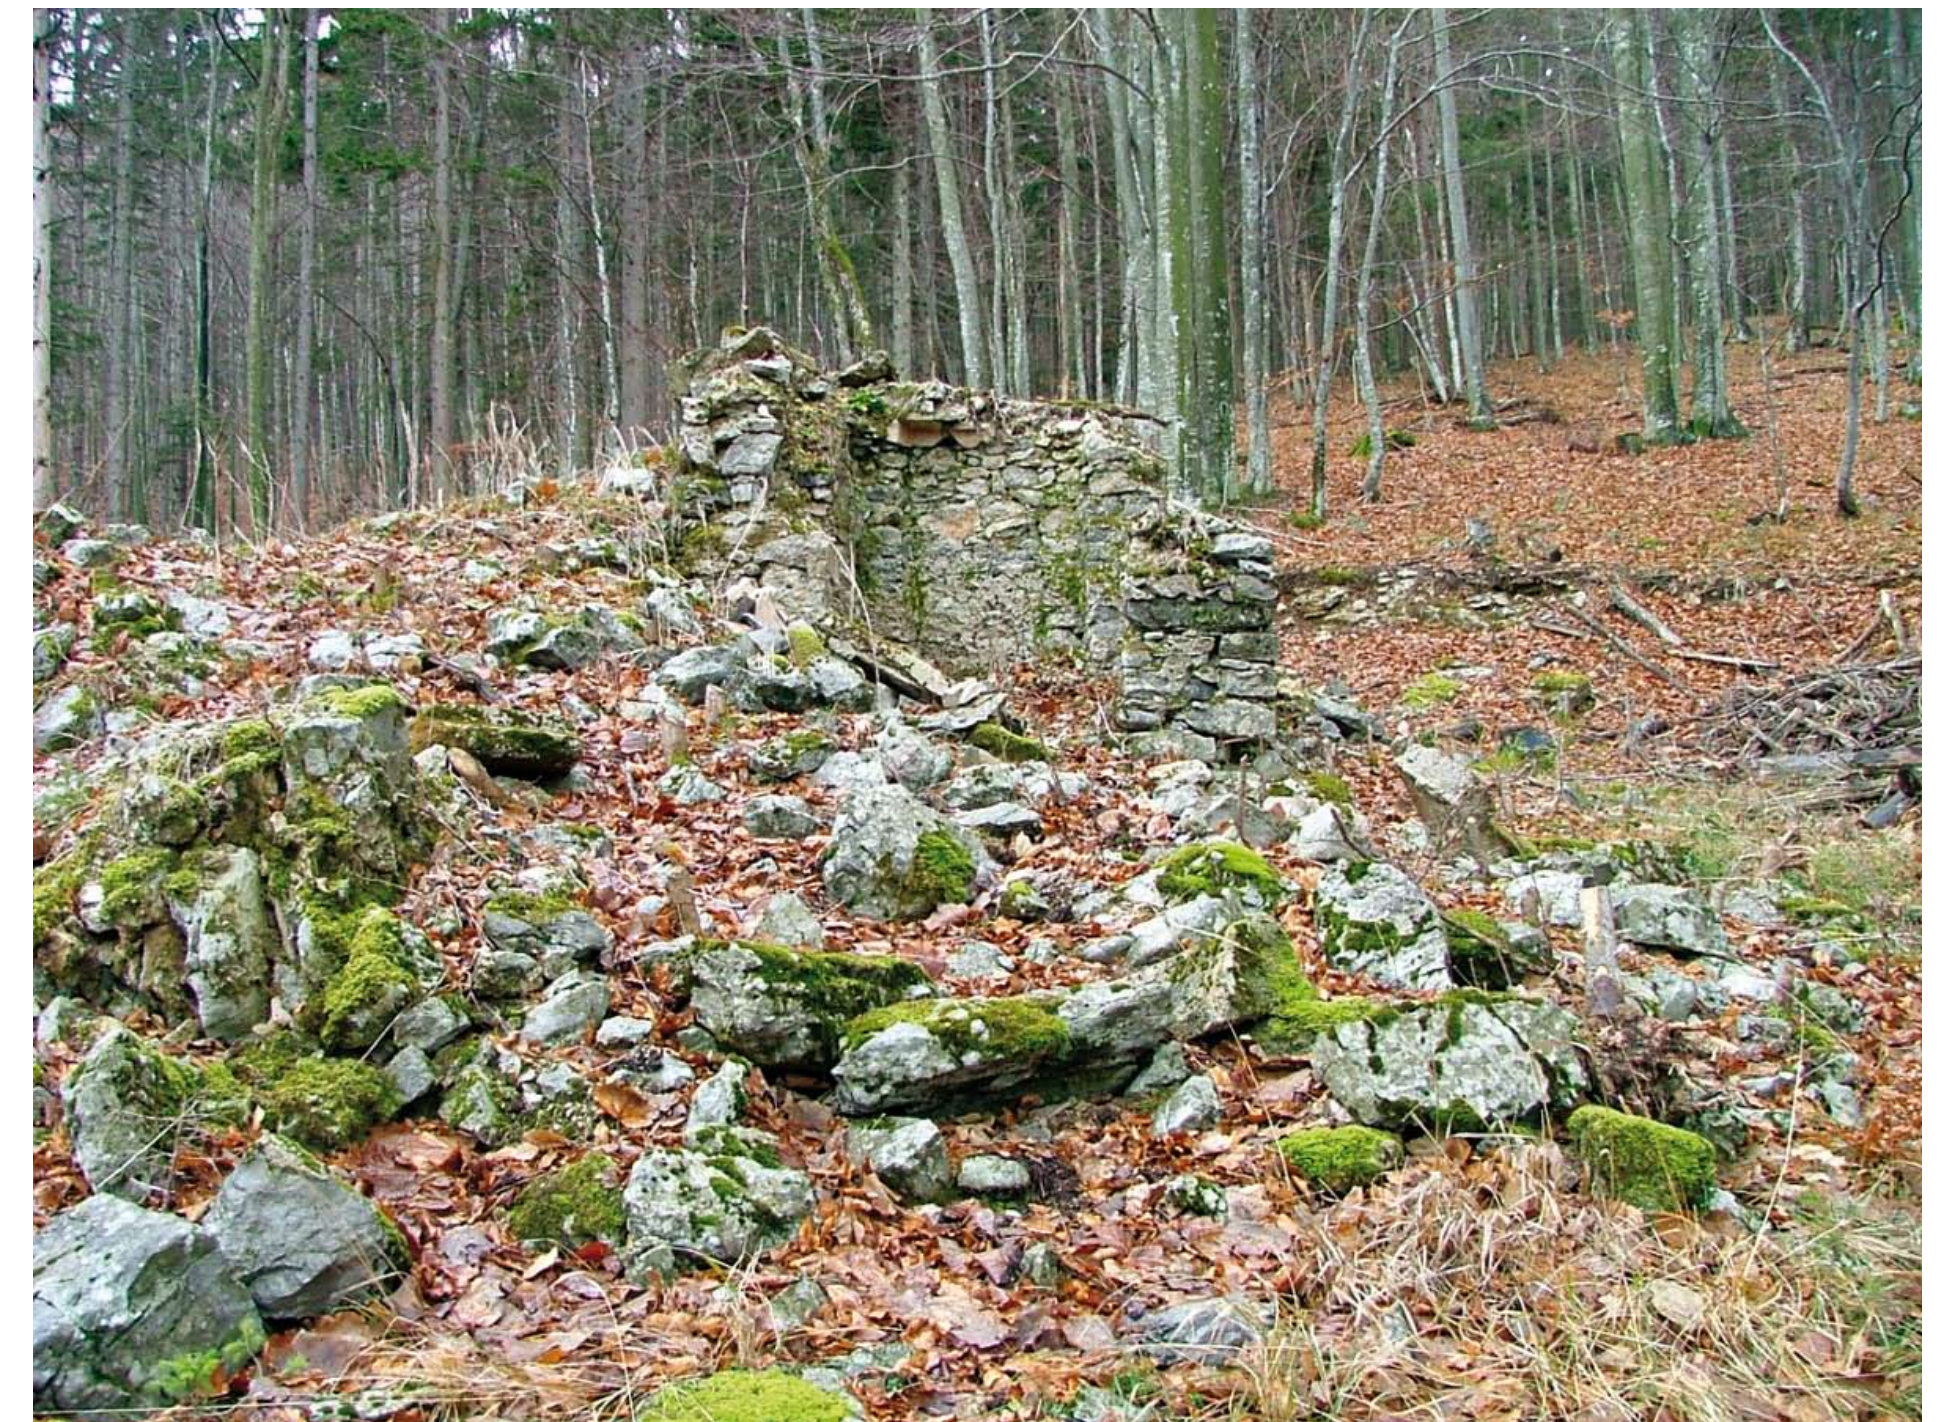
Ostanki podrte kapele

Leta 1943 jo je požgala nemška vojska, po vojni pa je bila leta 1953 porušena; danes so vidni le še skromni ostanki njenih temeljev.

Die Kapelle wurde 1943 von deutschen Soldaten angezündet, nach dem Krieg wurde sie 1953 abgerissen; heute sind nur bescheidene Reste der Fundamente zu sehen.
